## Inhaltsverzeichnis

Seite
<b>Akkum�her 2.32 / 6.32Accu, Picco 32 Accu, 6.35 Accu, 2.42AC / 6.42AC / 6.42ACA</b>	<b>1</b>
Gemeinsame Ausstattungen 2.32 - 6.32 Accu	2
Spezielle Ausstattung 2.32 Accu	3
Spezielle Ausstattung 6.32 Accu	3
Fehler/Ursachen/Beseitigung 2.32 - 6.32 Accu	4
Memory-Effekt bei Ni-Cd Accuzellen	6
Kleiner Ersatzteilverschlag 2.32 - 6.32 Accu	7
Akkupr�fung 2.32 - 6.32 Accu und Infos Akkupr�fger�t <b>TGA-1</b>	8
�nderung 2.32 - 6.32 Accu - zus�tzliche Funkentst�rung	9
Ausstattung 6.35 Accu	10
Fehler/Ursachen/Beseitigung 6.35 Accu	11
Akkupr�fung 6.35 Accu	11
Schalteranschlu� 6.35 Accu (mit Oeconomicstufe)	12
Gebrauchsanleitung Akkupr�fger�t TGA-1 f�r 2.32/6.32 Accu und 6.35 Accu	13
Rasenm�her 6.35 Accu, Ladeprobleme	15
Ausstattungen 2.42AC/6.42AC/6.42ACA	17
Ausstattungen Wechselakkus AW 12 A / AW 17 A	17
Temperaturen beim M�hen, Lagern und Laden (Wechselakkus AW 12 A / AW 17 A)	18
Ladezyklen/Gesamtnutzungszeit/Lebensdauer (Wechselakkus AW 12 A / AW 17 A)	18

NR: Bezeichnung: TS-5 Gruppe: AkkumÄrher 32er/Picco 32/35er/42er Jahr: 96 Typ:

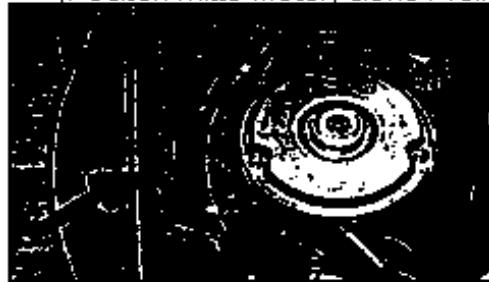
**Lösung:** Ab sofort wird an dem Schalterkabel unterhalb der Motorabdeckhaube , mittig ein Klapp-Ferrit (ZCAT 2035-0930) montiert (siehe Skizze)  
Motor

(Positon mitte Motor, siehe Pfeil)

**Situatin:** Im Rahmen der harmonisierten Europäischen Normung in Verbindung mit der EMV-Richtlinie 89/336/EWG (Gesetz über die elektromagnetische Verträglichkeit,MVG), ist spätestens ab 1. Juni 1996 auch eine Funkentstörung am Schalterkabel vorzunehmen

**Hinweis:** Im Bedarfsfall ist auch ein nachträglicher Einbau möglich!

Klappferrit Best.-Nummer: 4 9 3 3 105

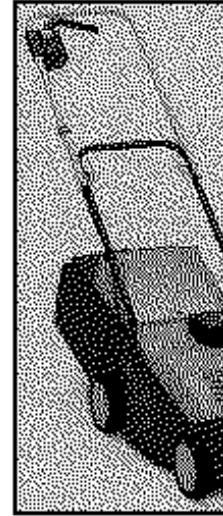
- 32 cm Schnittbreite
- Akku-Wechselsystem
- Externes Ladegerät, Ladestrom 130 mA mit automatischer Umschaltung auf Ladeerhaltungsstrom (Ladezeit bei leerem Akku ca. 60 Stunden)
- 3-fache Höhenverstellung mit Anzeige  
1,8 - 3,4 - 5,0 cm
- Fangkorb 25 Liter, dreiteilig geclipst
- Chassismaterial PP ● LWA: 92 dB(A)
- Gleichstrommotor 12 V / 400 Watt / Drehzahl 3 500 / 3 200 min<sup>-1</sup> / Elektr.  
Motorbremse 3 sek.
- Schalter mit Einhandbügel

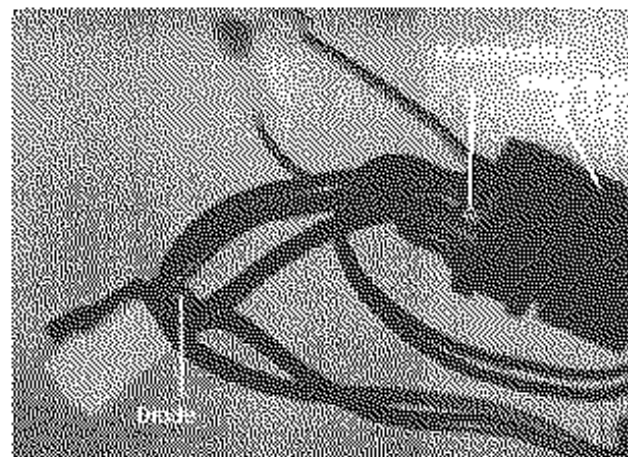
Die Diode und der Kondensator am Kabelbaum dienen zur Sicherheitsoptimierung. Sie verhindern ein "Verkleben" des Kleinrelais beim Ein- und Ausschalten.
